**Évaluation des défauts de protection thermique
de wagons-citernes :
mise à jour du modèle thermique
par des essais au feu**

RAPPORT SOMMAIRE

A.M. Birk Engineering
Kingston, Ontario, Canada

Mars 2005

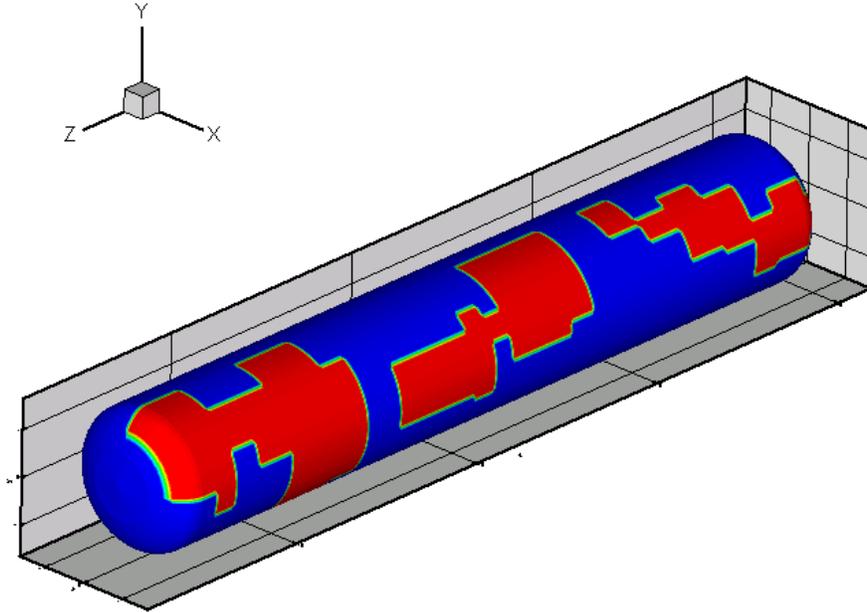
L'IDA 2.1 est un code pseudo-tridimensionnel qui permet de représenter des défauts partout sur la citerne. La figure 1 représente une citerne avec des défauts simulés, modélisée par l'IDA 2.1.

Figure 1 : Schéma d'une citerne de type 112J présentant des défauts de protection thermique (en rouge)

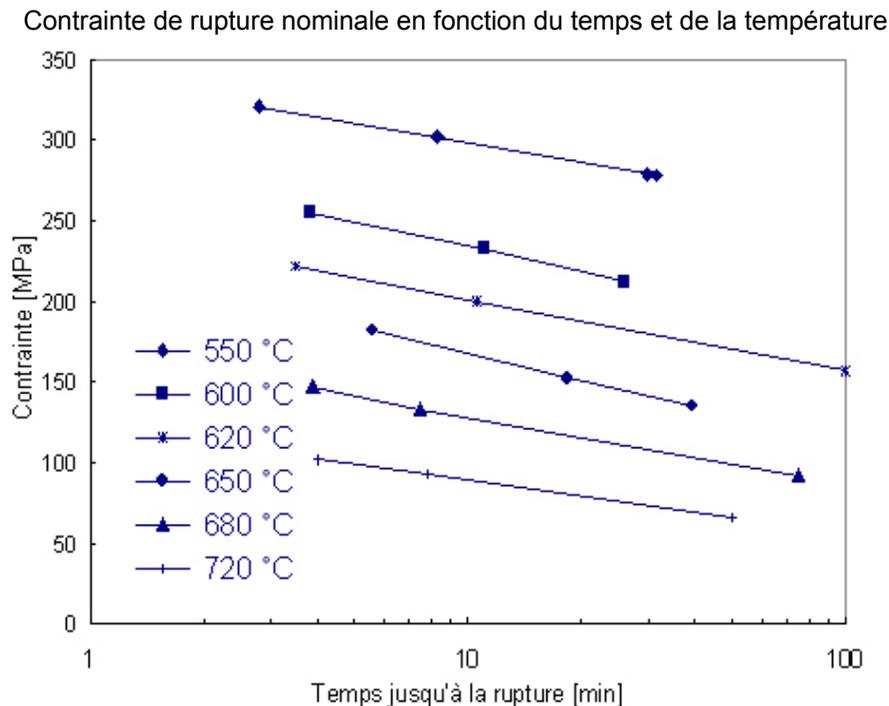
L'acier porté à des températures supérieures à 400 °C commence à perdre sa résistance à la traction. Plus la température monte, plus l'acier faiblit. La figure 2 montre les propriétés de rupture par fluage à haute température du nouvel acier pour wagons-citernes TC 128B. Ces données découlent d'essais récents menés dans le cadre du présent projet [3]. Ces essais de rupture par fluage à haute température ont été réalisés sur des éprouvettes d'acier prélevées sur des citernes impliquées dans un déraillement récent survenu en Ontario, au Canada. La figure 2 montre certains des résultats de ce programme d'essais. Ces nouvelles données sont beaucoup plus détaillées que les données antérieures touchant le TC 128B, issues de l'étude [15].

Figure 2 : Données de rupture par fluage pour l'acier TC 128B [3]

Les données de la figure 2 sont fondées sur des essais de traction dans un seul axe, mais on sait par expérience qu'elles peuvent servir à prédire la rupture d'un wagon-citerne si la contrainte périphérique de la paroi et la température sont connues. Par exemple, dans un wagon-citerne de type 112J (diamètre de 3 m, paroi de 16 mm d'épaisseur, pression interne de 2 MPa), la contrainte périphérique est d'environ 190 MPa. La figure 2 indique

Ces données ont été utilisées dans la présente étude pour déterminer les temps jusqu'à la rupture des citernes.

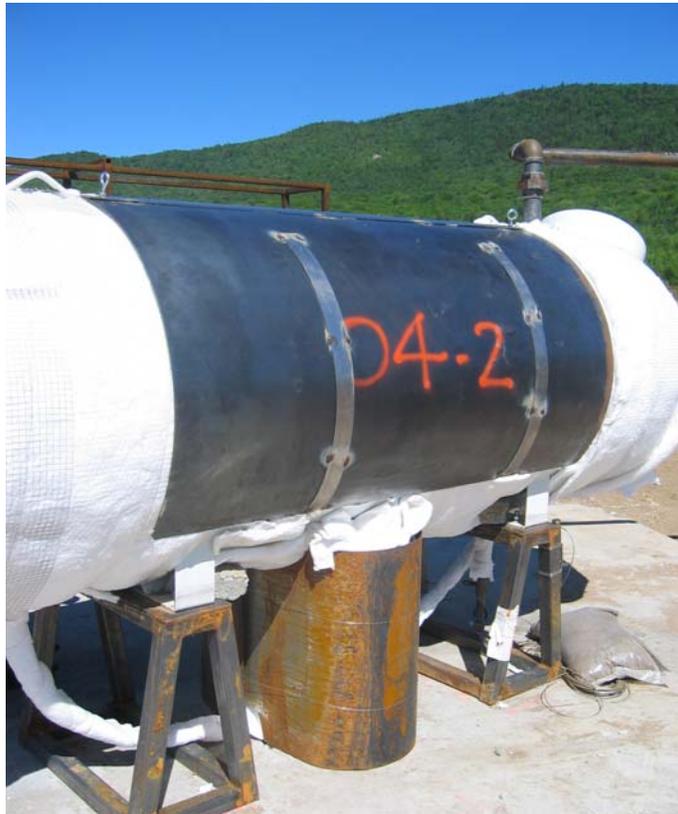
Figure 3 : Citerne d'essai partiellement recouverte d'une jaquette en acier (le défaut est situé sous la jaquette, du côté non visible de la citerne) [4]

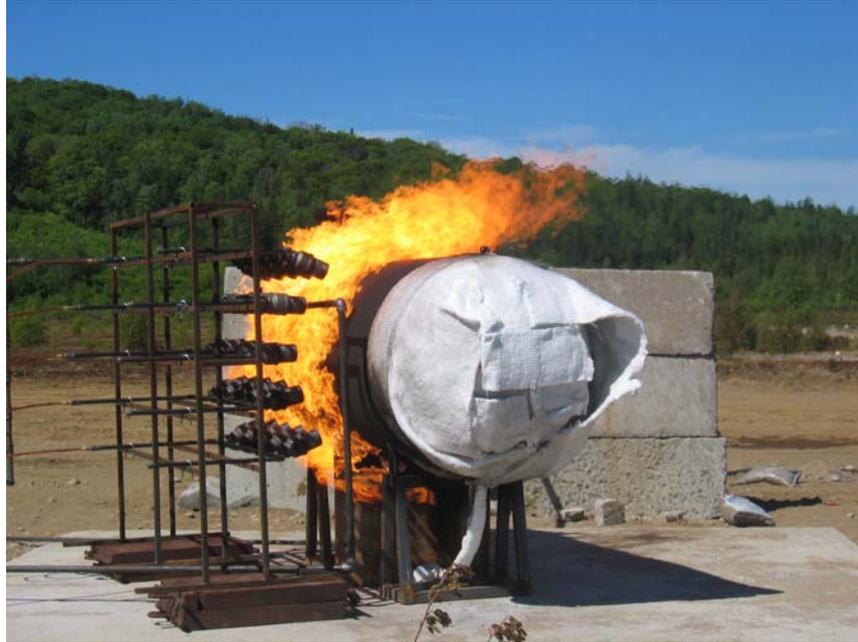
Figure 4 : Citerne d'essai de 500 gallons conforme au code de l'ASME plongée à 25 % dans les flammes (température de corps noir du feu : 800 à 900 °C) [4]

Les citernes étaient plongées à 25 p. 100 dans le feu. La température de corps noir du feu se situait entre 800 et 900° C, ce qui est plausible pour des feux en nappe d'hydrocarbures. Trois cas de figure sont présentés ici – un essai sur une citerne dite de référence, sans aucune protection (aucun isolant ni jaquette), puis sur deux citernes comportant des défauts sur 15 p. 100 (défaut important) et sur 8 p. 100, respectivement, de leur surface. Les citernes étaient protégées par un isolant neuf pour wagon-citerne (matelas en céramique de 13 mm d'épaisseur), lequel était recouvert à son tour d'une jaquette en acier de 3 mm, dans la zone exposée au feu.

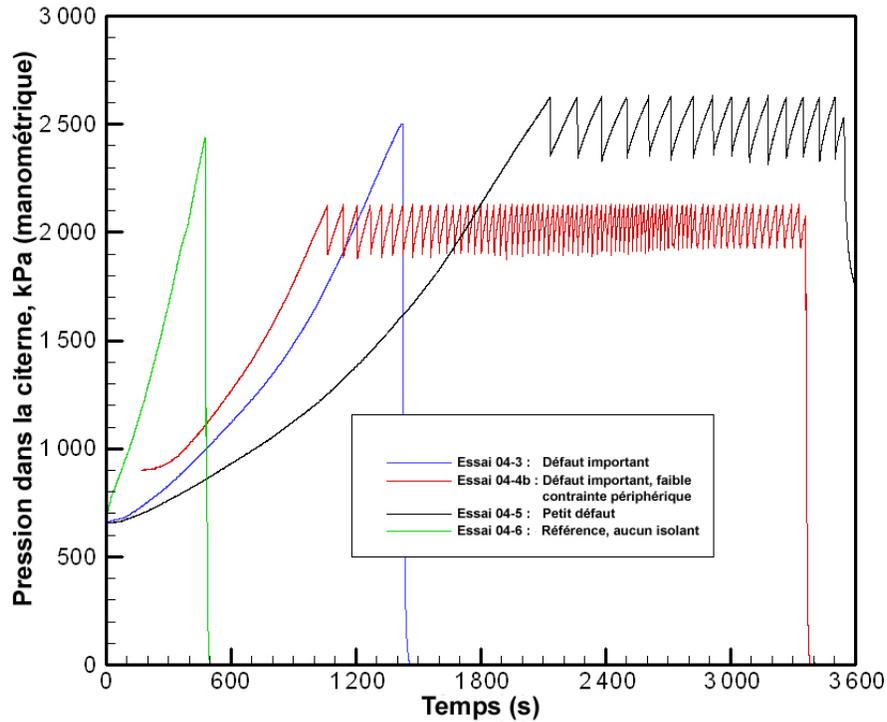
Figure 5 : Mise en pression de la citerne en fonction du temps (citerne de 500 gallons conforme au code de l'ASME présentant divers niveaux de protection thermique, plongée à 25 % dans le feu) [4]

Comme on peut le voir, les citernes avec défauts atteignent les mêmes températures maximales de paroi que les citernes sans protection, mais cela prend plus de temps. Il convient de noter que la température des parois subissait l'effet indirect du vent agissant sur le feu. Ainsi, une baisse soudaine de la température de la paroi était associée à une diminution de la chaleur du feu attribuable au vent. On doit extrapoler la courbe pour

obtenir le temps jusqu'à la rupture, compte non tenu des effets du vent. On peut constater que la rupture des citernes est toujours survenue lorsque la température de la paroi dépassait quelque 710 °C. La défaillance de la citerne qui présentait le plus petit défaut est survenue à 59 minutes. Mais si le vent n'avait pas atténué l'effet du feu, il est très probable que la rupture serait survenue à environ 36 minutes.

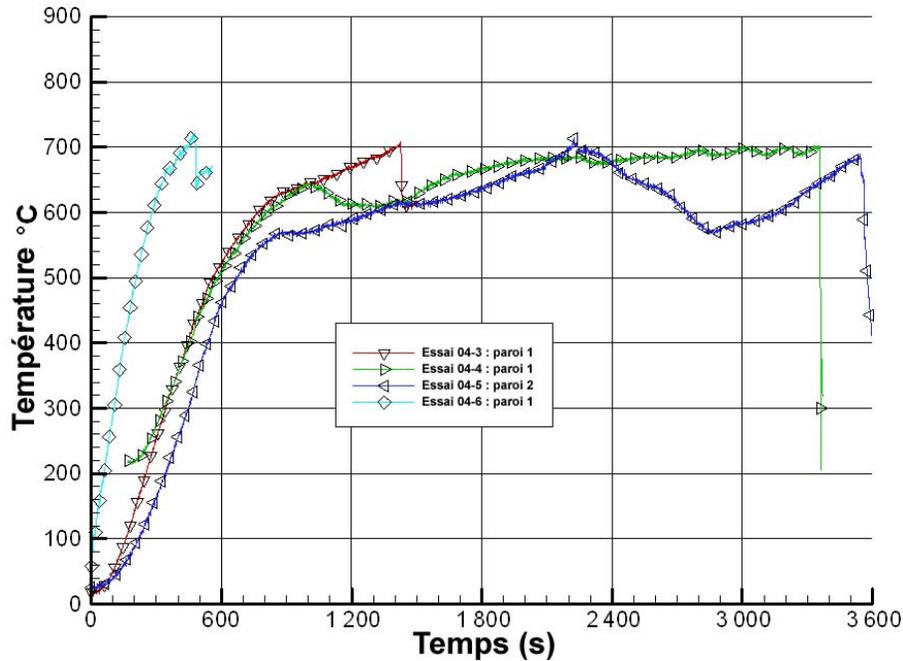
Température de la paroi en fonction du temps

Figure 6 : Température maximale de la paroi sous le défaut en fonction du temps (citerne de 500 gallons conforme au code de l'ASME présentant divers niveaux de protection thermique, plongée à 25 % dans le feu) [4]

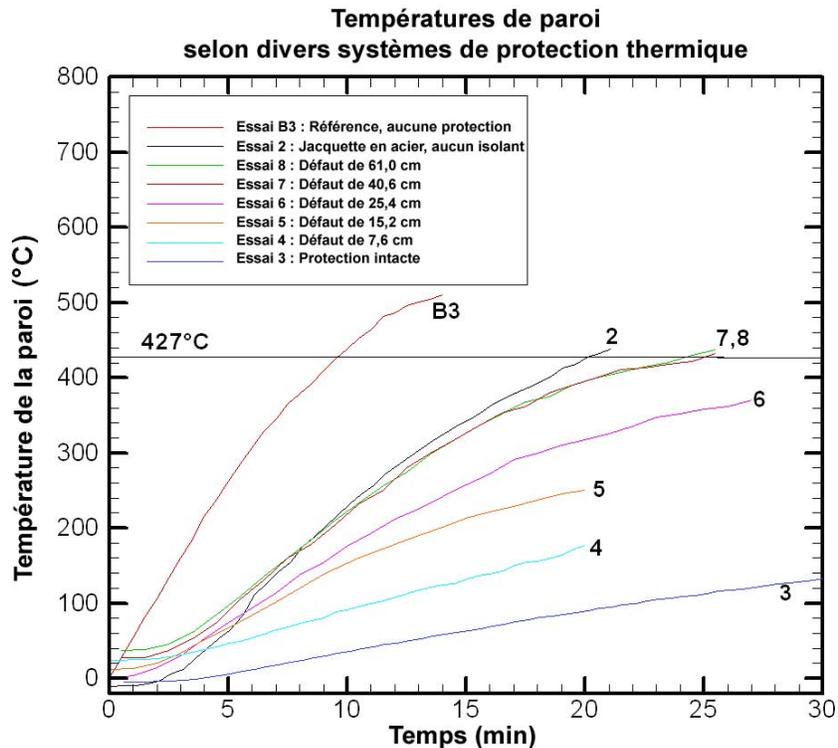
La modélisation du transfert thermique [6] et les essais au feu [16] ont indiqué que la dimension critique du défaut, du point de vue du transfert thermique, pour une plaque de 16 mm d'épaisseur, est d'environ 0,4 m sur 0,4 m. À de telles dimensions, le centre de la zone défectueuse n'arrive pas vraiment à être refroidi par le métal protégé, donc plus froid, situé en périphérie. Autrement dit, la température au centre de la plaque augmentera comme s'il n'y avait pas de matériau protégé autour. Cela est illustré à la figure 7, tirée de la référence [16].

Figure 7 : Températures maximales mesurées sous les défauts de protection thermique (plaque de 16 mm) dans un feu enveloppant (température effective de corps noir = 840 °C) [16]

Comme la montre la figure 7, un défaut de 0,4 m sur 0,4 m (essai 7) donne à peu près la même courbe qu'un défaut de 100 p. 100 (essai 2).

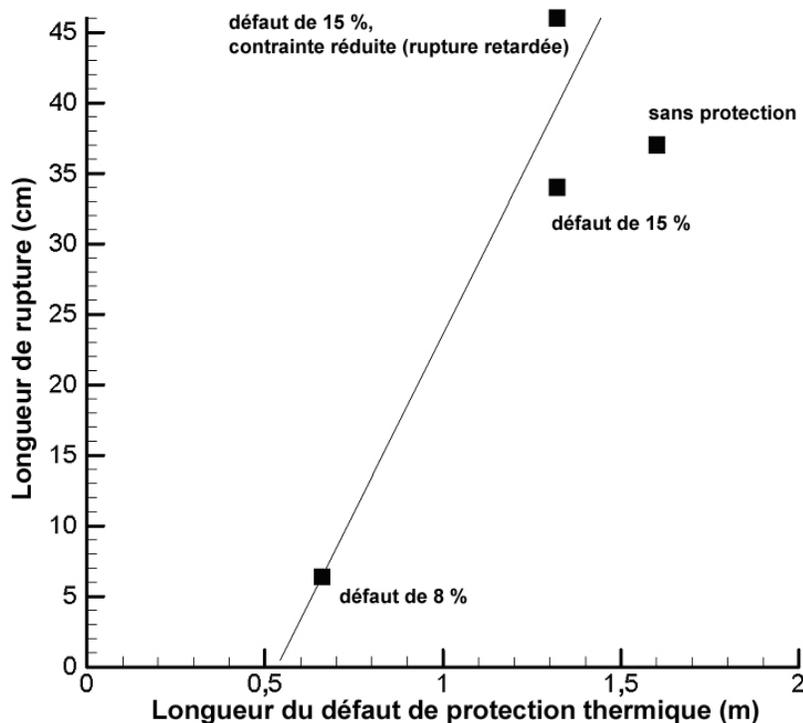
La longueur de la rupture dépendait de la longueur (dans l'axe de la citerne) du défaut de protection thermique. La figure 8 montre le rapport entre ces deux données. Si on fait une extrapolation linéaire de ces données jusqu'à la longueur de rupture zéro (trou d'épingle), la longueur de défaut de protection thermique résultante est alors d'environ 0,55 m pour la citerne de 500 gallons. Ces données valent pour une paroi de 7,1 mm d'épaisseur. Toutes proportions gardées, dans le cas d'un wagon-citerne de type 112J dont la paroi a 16 mm d'épaisseur, le défaut doit avoir 1,2 m de longueur.

Figure 8 : Longueur de la fissure en fonction de la longueur du défaut de protection thermique (citerne de 500 gallons, diamètre = 0,96 m, épaisseur de paroi = 7,1 mm, acier SA 455, longueur de la zone chauffée par le feu = environ 1,6 m, données tirées de la référence [4])

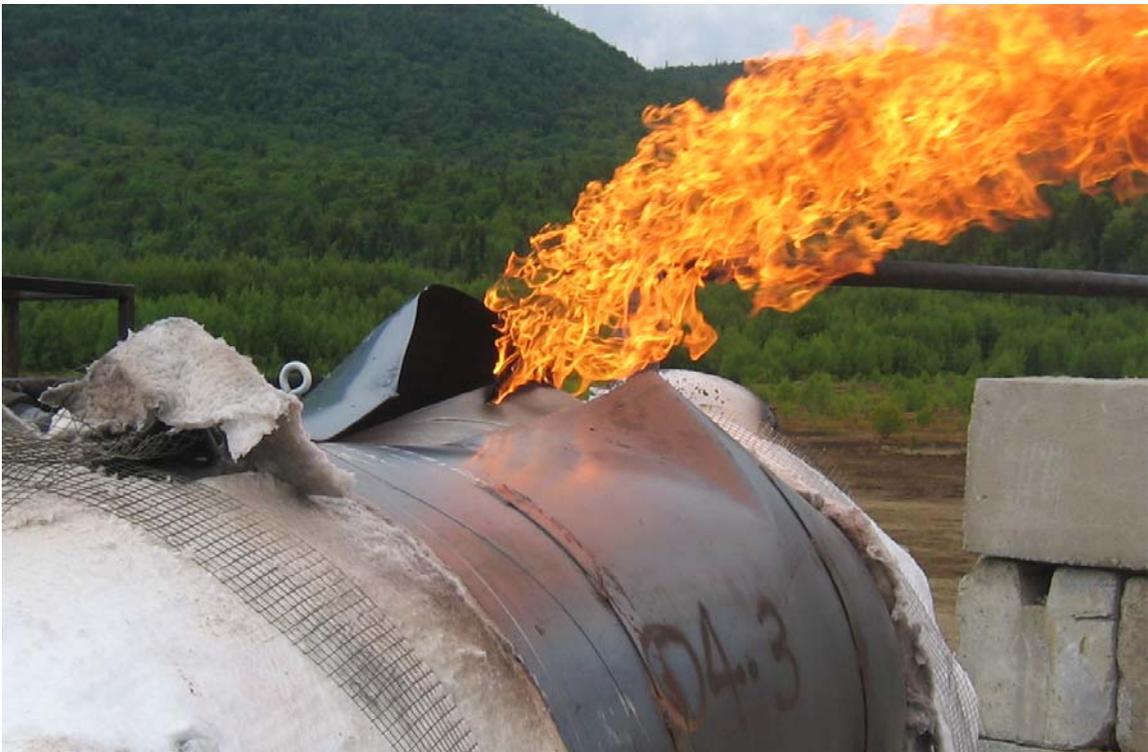
La figure 9 est une photo d'une citerne de 500 gallons comportant un défaut de protection thermique, après rupture. Le défaut mesurait environ 1,3 m dans l'axe de la citerne, ce qui correspondrait à un défaut d'environ 3 m dans un wagon-citerne 112J. Ainsi, toutes proportions gardées, ce défaut, s'il se manifestait dans un wagon-citerne, entraînerait une fissure d'environ 0,8 m.

Figure 9 : Citerne comportant des défauts de protection thermique sur 15 % de sa surface, après rupture [4]

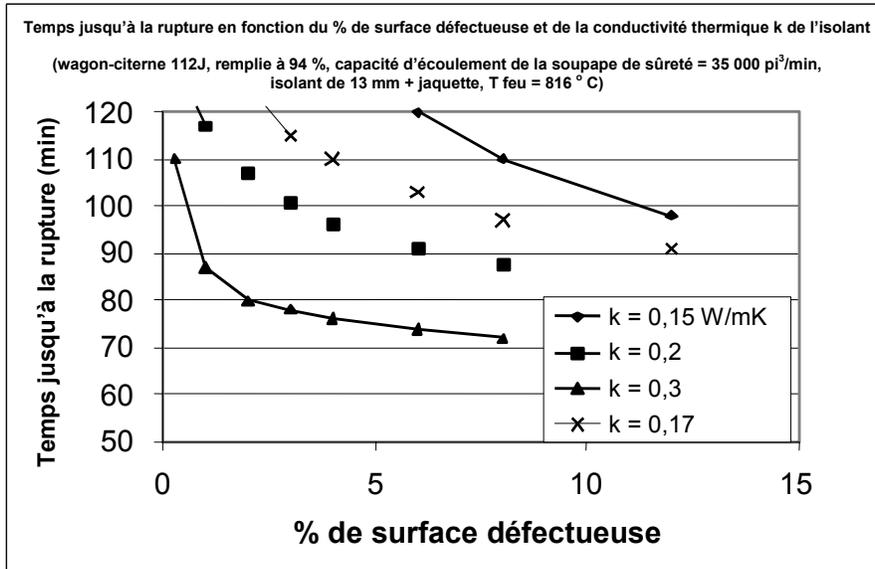
Une série de simulations ont été réalisées pour diverses superficies de zones défectueuses et valeurs k . Celles-ci sont résumées à la figure 10. Comme on peut le voir, les dimensions admissibles des défauts dépendent fortement de la conductance effective de l'ensemble du système de protection thermique. Les données concernant le parc actuel de wagons-citernes ne nous renseignent pas de façon satisfaisante sur ces paramètres. Des essais seront nécessaires pour établir ces valeurs.

Figure 10 : Temps jusqu'à la rupture prévu en fonction du pourcentage de surface défectueuse et de la conductivité thermique effective globale du système de protection thermique (en supposant un matelas céramique de 13 mm)
